Bewertung des Explosionsrisikos bei Tischlereien / Schreinereien

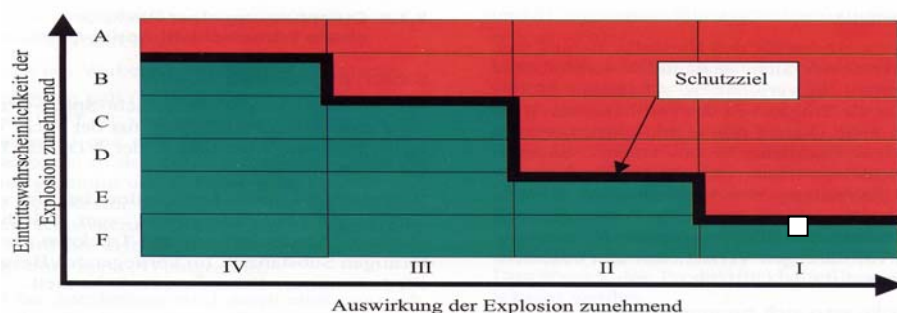
Bild 1: Risikoprofilraster mit Schutzlinie

Auf der Grundlage der ermittelten Eintrittswahrscheinlichkeit und der Abschätzung möglicher Auswirkungen einer Explosion kann ein Risikoprofilraster (Bild 1) erstellt werden, in welchem sich das Schutzziel und das festzulegende tolerierbare Risiko bzw. das erwartete Sicherheitsniveau durch eine Treppenlinie (*schwarz, fett*) darstellen lässt. Die nach sorgfältiger Bewertung unter bzw. links der Schutzlinie eingeordneten Risiken (*grüner Bereich*) liegen im Schutzziel und werden daher als tolerierbar angenommen. Die über bzw. rechts der Schutzlinie eingeordneten Risiken (*roter Bereich*) sind hingegen nicht tolerierbar und machen zusätzliche Schutzmaßnahmen erforderlich.

* Die Eintrittswahrscheinlichkeit von Explosionen in Tischlereien/Schreinereien ist gering (Bereich „F“). Das sich nach Bild 1 ergebende Risiko liegt im tolerierbaren Bereich (güner Bereich). Damit kann das Niveau zusätzlicher Schutzmaßnahmen zur Verringerung der Eintrittswahrscheinlichkeit gering gehalten werden. Das heißt, es sind im Normalfall, neben der Einhaltung der Mindestvorschriften nach Anhang 4 der Betriebssicherheitsverordnung und den in den Berufsgenossenschaftlichen Informationen (BGI 739, BGI 740) niedergelegten Anforderungen, keine zusätzlichen technischen Explosionsschutzmaßnahmen erforderlich. Durch organisatorische Maßnahmen muss jedoch darauf geachtet werden, dass keine gefährliche explosionsfähige Atmosphäre entstehen kann (z.B. durch regelmäßige Entfernung von Staubablagerungen / Verschließen von Lack- und Lösemittelgebinden) und das Verbot von Zündquellen (Rauchverbot und Verbot der Verwendung von offenem Feuer / offenem Licht) konsequent umgesetzt wird.
